**INSPECTIERAPPORT 2024**

**objectnummer 5093**

Woonhuis

Barlheze 13+13a, Zutphen

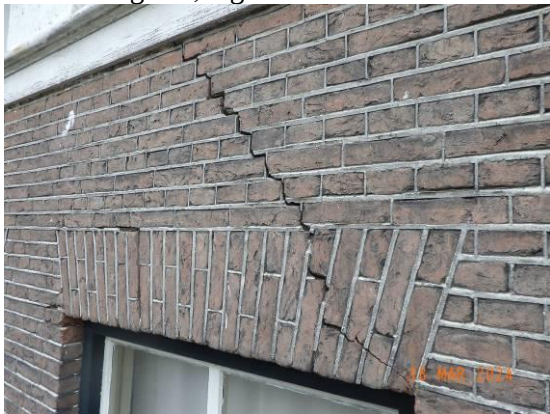
| Rubriek | Kwalificatie* | | | Toelichting | objectnummer 5093<br>Woonhuis |
|---|---|---|---|---|---|
| <br>- bepleisterd metselwerk noordgevel; algemeen | G | | | Op maaiveldhoogte komen plaatselijk ook redelijke delen metselwerk voor. Verspreid in de gevels komen scheuren voor. In de toekomst is herstel in combinatie met het pleisterwerk noodzakelijk. | |

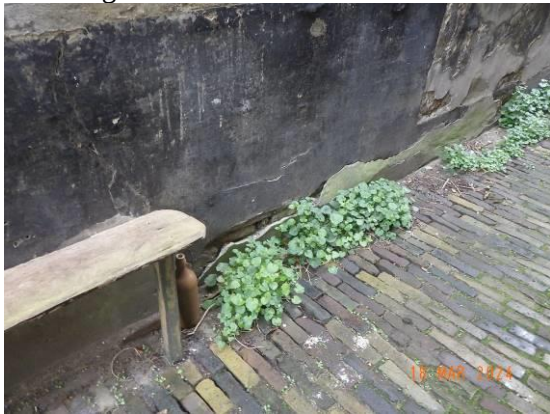
| Rubriek | Kwalificatie* | | | Toelichting | objectnummer 5093<br>Woonhuis |
|---|---|---|---|---|---|
| <br>- lekljst<br>- muurverf op de lekljst<br>- metselwerk westgevel; algemeen | | R | M | De lekljst vertoont scheurvorming. De muurverf is schraal en vertoont afbladdering. Voor zover op afstand te kunnen beoordelen. Het metselwerk is ook gedeeltelijk bepleisterd. | |

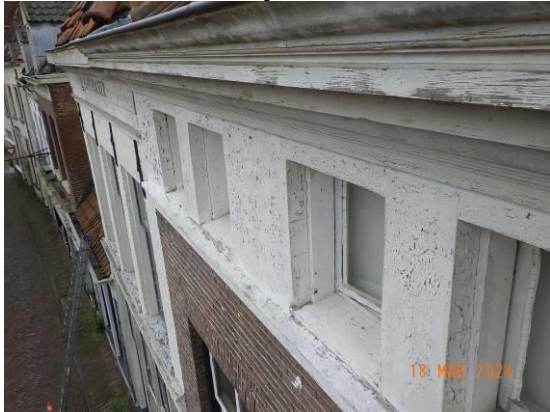
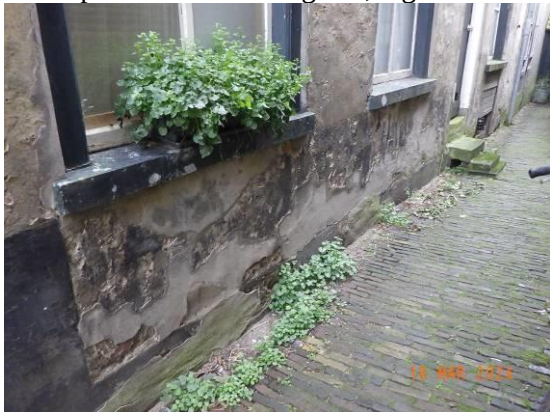
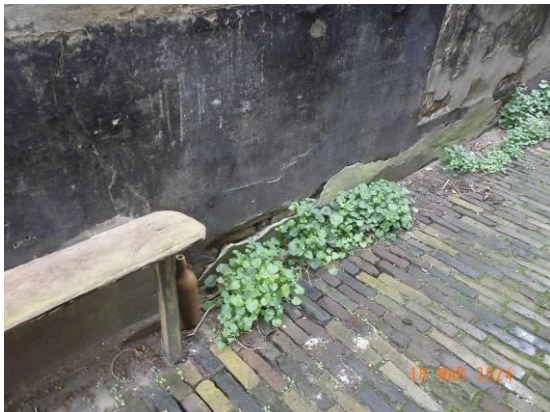
| Rubriek | Kwalificatie* | | | Toelichting | objectnummer 5093<br>Woonhuis |
|---|---|---|---|---|---|
| <b>1.3 Buitenpleisterwerk</b><br>- pleisterwerk frieslijst aan de oostzijde<br>- muurverf frieslijst<br><br>- pleisterwerk noordgevel; algemeen<br><br><br>- pleisterwerk aan de westgevel | R | | S | <p>In combinatie met onderhoud aan de muurverf rekening houden met herstel aan het pleisterwerk.</p> <p>De muurverf vertoont afbladdering.<br/>Na herstel aan het pleisterwerk is geheel nieuw afwerken met een muurverf noodzakelijk.</p> | |
| | | M | | <p>Verspreid over de gevel komen schades aan het pleisterwerk voor. Om verder verval te voorkomen is op termijn herstel aan het pleisterwerk noodzakelijk. Hierbij ook rekening houden met herstelwerkzaamheden aan het achterliggende metselwerk.</p> <p>Detailfoto van de voorkomende schade aan het pleisterwerk.</p> | |
| | | | S | <p>Plaatselijk is nog een klein gedeelte pleisterwerk aanwezig. Het is ons niet duidelijk in hoeverre het metselwerk van pleisterwerk voorzien is geweest.</p> | |

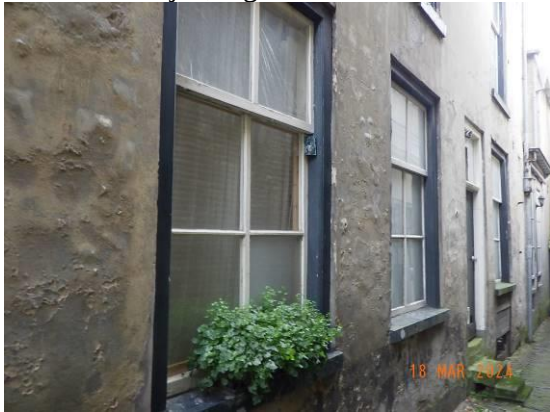
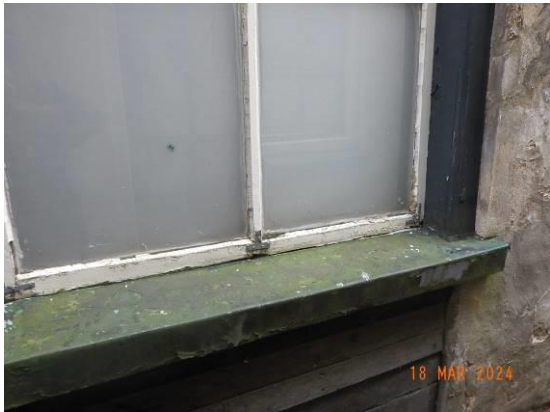
| Rubriek | Kwalificatie* | | | Toelichting | objectnummer 5093<br>Woonhuis |
|---|---|--|---|---|---|
| <u>1.4 Vensters</u><br><u>1.4.2 Hout</u><br>- houten kozijnen met ramen aan de westzijde; algemeen<br><br>- houten kozijnen met ramen aan de noordzijde; algemeen<br> | R | | M | <p>Door achterstallig schilderwerk komt verweerd houtwerk voor. Met de schilderbeurt rekening houden met houtrotherstel.</p> <p>Door achterstallig schilderwerk komt verweerd houtwerk voor. Meerdere onderdorpels zijn met zink bekleed (meestal om houtrot te maskeren). Met de schilderbeurt rekening houden met houtrotherstel.</p> <p>Detailfoto van de kozijnen met ramen aan de noordzijde.</p> | |

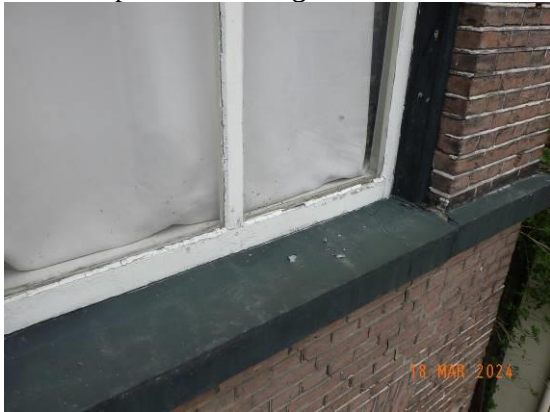
| Rubriek | Kwalificatie* | | | Toelichting | objectnummer 5093<br>Woonhuis |
|---|---|--|---|---|---|
| <u>1.7 Glas/schilderwerk</u><br>1.7.1 Beglazing<br>- stopverfzomen; algemeen | | | M | <p>Het betreft een gemiddelde kwalificatie. Plaatselijk zitten stopverfzomen nog redelijk aangesloten tegen het glas, maar verspreid zijn deze ook gebarsten en onthecht van het glas. Dit voornamelijk verspreid op liggende delen. Het een en ander geeft inwatering en gevolgschade.</p> <p>Incidenteel zijn ruiten met plastic en houten platen dichtgezet.</p> <p>Verspreid zijn enkele ruiten gebarsten.</p> | |
| <br>- vensterglas plaatselijk | | | S | | |

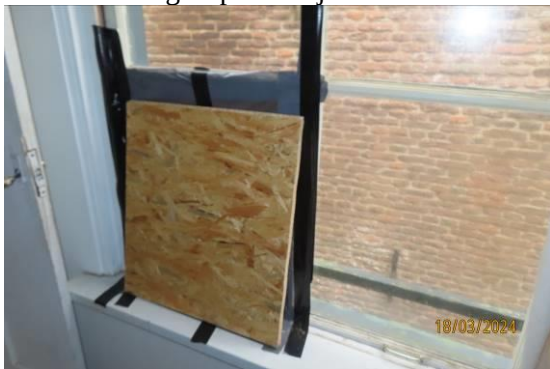
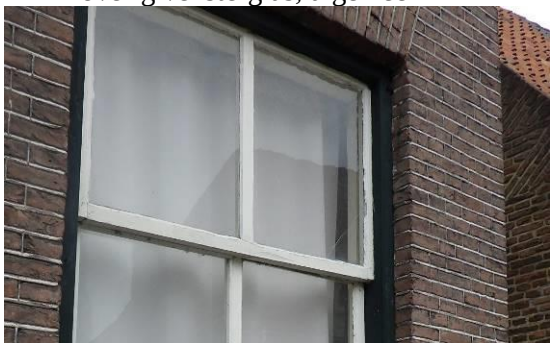
| Rubriek | Kwalificatie* | | | Toelichting | objectnummer 5093<br>Woonhuis |
|---|---|--|---|---|---|
| <br>- overig vensterglas; algemeen | | | R | | |

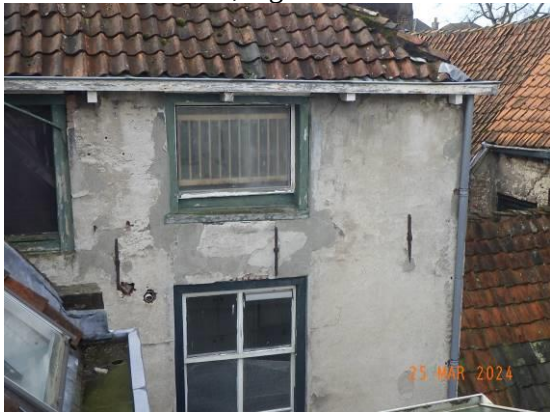
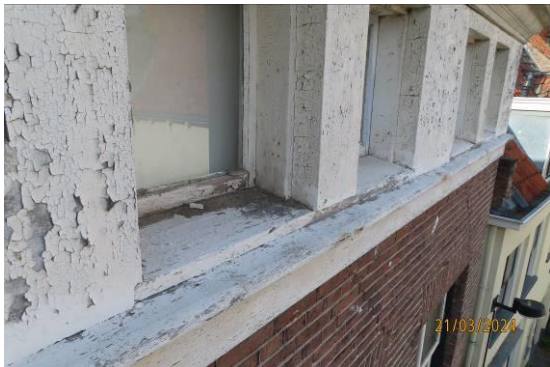
| Rubriek | Kwalificatie* | | | Toelichting | objectnummer 5093<br>Woonhuis |
|---|---|--|---|---|---|
| <p>1.7.2 Schilderwerk</p> <p>Buitenschilderwerk</p> <p>- schilderwerk; algemeen</p> | | | M | <p>Het betreft een gemiddelde kwalificatie. Verspreid komen ook delen slecht schilderwerk voor.</p> <p>Het schilderwerk is matgeslagen, de toplaag verpoederd en met name op de liggende delen bladdert de verflaag af. Verspreid is de toplaag van het hout grijs verweerd.</p> <p>De afgebladderde verf en grijs verweerde hout dienen verwijderd te worden tot op het gezonde hout, waarna er een nieuw verfsysteem aangebracht dient te worden. Hierbij dient rekening te worden gehouden met houtrotherstel aan het houtwerk.</p> <p>Detailfoto van slecht schilderwerk.</p> | |

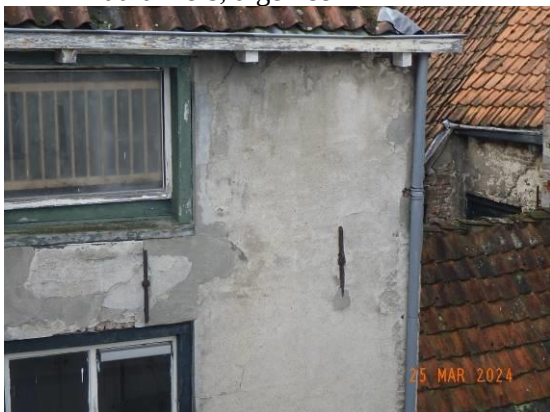
| Rubriek | Kwalificatie* | | | Toelichting | objectnummer 5093<br>Woonhuis |
|---|---|--|---|---|---|
| <p>1.8 Diversen</p> <p>- muurankers; algemeen</p> | | | R | <p>Voor zover vanaf de buitenkant te kunnen beoordelen. De muurankers zijn wel door roest aangetast. Daarnaast is de bevestiging aan het houtwerk niet te beoordelen.</p> <p>In combinatie met herstel aan het metselwerk rekening houden met herstelwerkzaamheden aan de muurankers.</p> | |

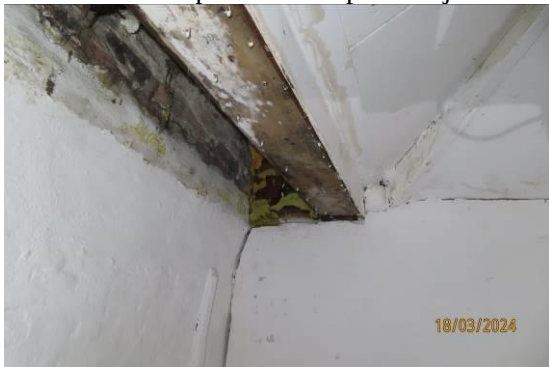
| Rubriek | Kwalificatie* | | | Toelichting | objectnummer 5093<br>Woonhuis |
|---|---|--|---|---|---|
| | | | M | Ter plaatse van de zakgoot en/of bakgoot aan de zuidwestzijde komt aan de muurplaat en onderinden van de sporen houtrot voor.<br>Met het in de toekomst vervangen van de zak- en bakgoot is constructief herstel aan het onderliggende houtwerk noodzakelijk. | |

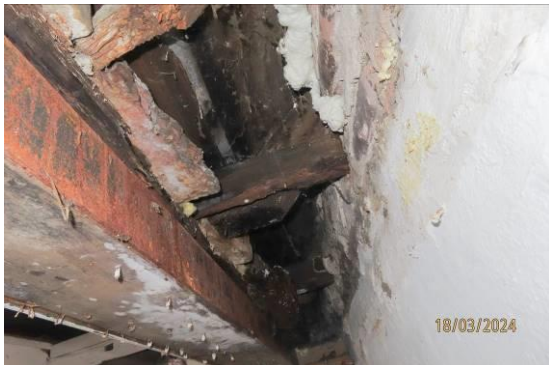
| Rubriek | Kwalificatie* | | | Toelichting | objectnummer 5093<br>Woonhuis |
|---|---|--|---|---|---|
| | | | | Detailfoto van de aantasting door houtrot aan de muurplaat en sporen. | |

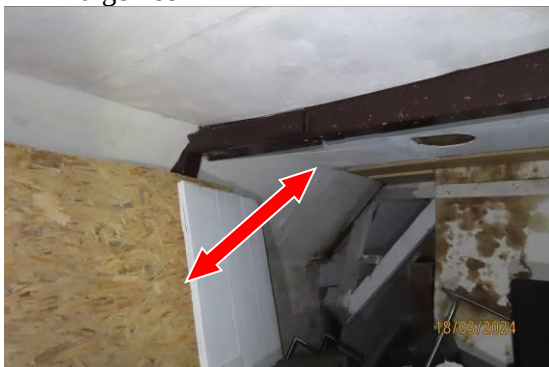
| Rubriek | Kwalificatie* | | | Toelichting | objectnummer 5093<br>Woonhuis |
|---|---|--|---|---|---|
| | | | R | Voor zover te kunnen beoordelen in verband met de aftimmeringen en opgeslagen spullen.<br>Verspreid zijn enkele schoren van de spanten verwijderd.<br>Op termijn is het weer aanbrengen van de schoren noodzakelijk. Dit om de kapconstructie constructief weer in orde te brengen. | |

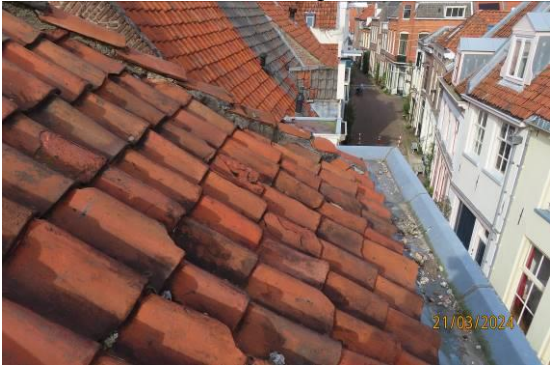
| Rubriek | Kwalificatie* | | | Toelichting | objectnummer 5093<br>Woonhuis |
|---|---|--|---|---|---|
| <p>- rode Oude holle dakpannen</p> | R | | | Verspreid komen dakpannen met schade voor (gebroken en/of afschalen).<br>Het is noodzakelijk om een onderhoudsbeurt aan de dakbedekking uit te voeren, waarbij slechte dakpannen worden vervangen. | |

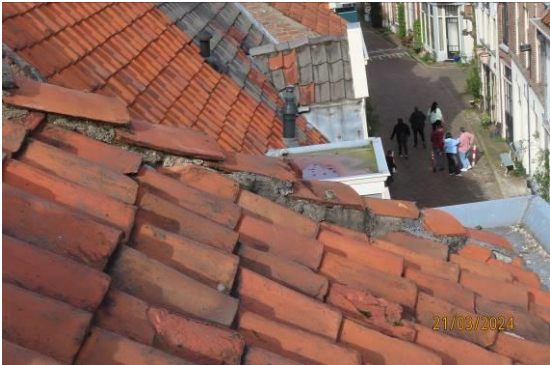
| Rubriek | Kwalificatie* | | | Toelichting | objectnummer 5093<br>Woonhuis |
|---|---|--|---|---|---|
| <p>- nok- en hoekkepervorsten in een dakmortel gemonteerd</p> <p>- nok- en hoekkepervorsten in een dakmortel gemonteerd Oude holle vorsten</p> | R | | M | De specie onder de vorsten is weggefallen en loszittend. | |

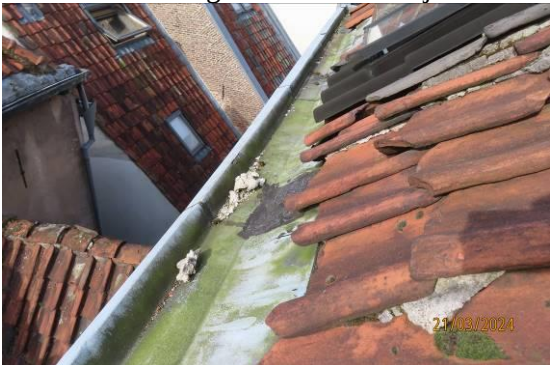
| Rubriek | Kwalificatie* | | | Toelichting | objectnummer 5093<br>Woonhuis |
|---|---|--|---|---|---|
| <p><u>2.4 Goten en hemelwaterafvoeren</u></p> <p><u>2.4.1 Goten</u></p> <p>- zinken bakgoot aan de oostzijde</p> <p>- zinken bakgoot aan de westzijde</p> | R | | S | <p>Het zink vertoont corrosie.</p> <p>Het zink is vertoont zware corrosie en is plaatselijk gescheurd. Door de slechte zinken goot komt lekkage met houtrot aan de onderliggende constructie voor. Om verder verval te voorkomen is direct (nood)herstel of geheel vernieuwen van de goot noodzakelijk.</p> | |

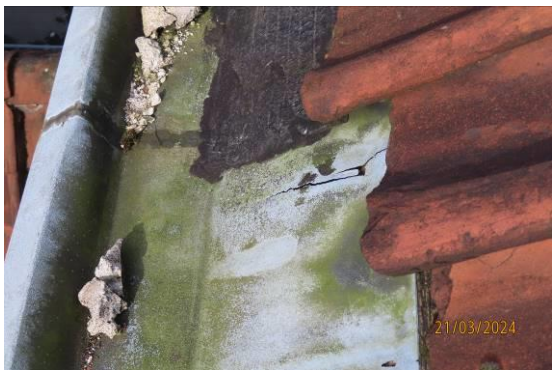
| Rubriek | Kwalificatie* | | | Toelichting | objectnummer 5093<br>Woonhuis |
|---|---|--|---|---|---|
| <p>- zinken zakgoot aan de noordzijde (onder dakvlak nr. 36)</p> | | | M | <p>Detailfoto van de voorkomede scheuren in het zink van de bakgoot.</p> <p>De gezamenlijke zakgoot vertoont corrosie en is verzakt. In het verleden is al een noodherstel uitgevoerd met batuband. De goot komt voor vernieuwen in aanmerking. Hierbij is ook herstel aan de aangetaste houten onderconstructie noodzakelijk (zie 2.1 rubriek kapconstructies).</p> | |

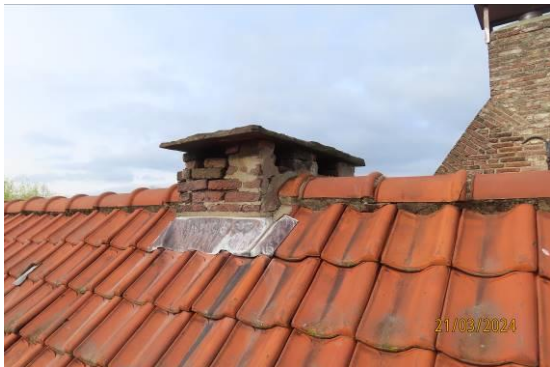
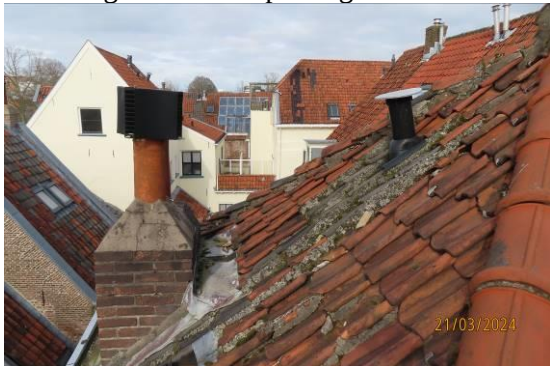
| Rubriek | Kwalificatie* | | | Toelichting | objectnummer 5093<br>Woonhuis |
|---|---|---|---|---|---|
| <p><u>2.6 Schoorstenen</u><br/>schoorstenen; algemeen</p> <p>Schoorsteen aan de zuidzijde</p> <ul style="list-style-type: none"> <li>- baksteen metselwerk</li> <li>- platvol voegwerk</li> <li>- loodaansluitingen</li> <li>- afgesmeerde kop met gresbuis</li> </ul> <p>Schoorsteen door de nok</p> <ul style="list-style-type: none"> <li>- baksteen metselwerk</li> </ul> <p>- voegwerk</p> <ul style="list-style-type: none"> <li>- natuurstenen platen als afdekking</li> <li>- loodaansluitingen</li> </ul> <p>Schoorsteen aan westzijde</p> <ul style="list-style-type: none"> <li>- baksteen metselwerk</li> <li>- platvol voegwerk</li> <li>- afgesmeerde kop met gresbuizen</li> </ul> <p>- loodaansluitingen</p> <ul style="list-style-type: none"> <li>- loden zalinggoot</li> </ul> | G | R | R | <p>De schoorstenen zijn om reden van veiligheid op afstand beoordeeld.</p> <p>Het functioneren van schoorstenen wordt niet door ons beoordeeld. Afhankelijk van gebruik is regelmatige controle van schoorsteenkanalen noodzakelijk.</p> <p>Van het metselwerk is plaatselijk de samenhang verdwenen en hierdoor komt losliggend metselwerk voor.</p> <p>Eén van de natuurstenen platen ligt los.</p> <p>Het voegwerk is verweerd en uitgesleten.</p> <p>Het pleisterwerk van de kop van de schoorsteen vertoont scheurvorming.</p> <p>Het lood is uitgezakt en is voorzien van een reparatie.</p> | |

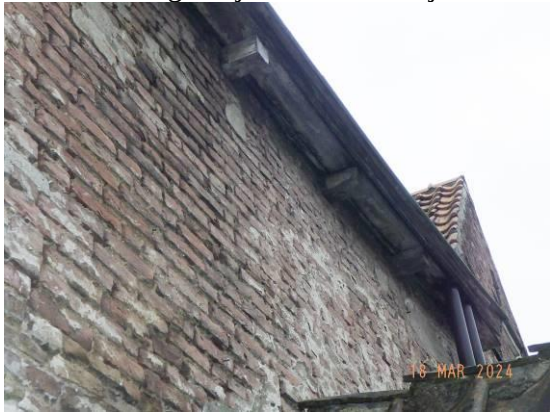
| Rubriek | Kwalificatie* | | | Toelichting | objectnummer 5093<br>Woonhuis |
|---|---|--|---|---|---|
| <u>2.7 Gootlijsten/balustraden</u><br>houten gootlijsten; algemeen<br>- houten gootlijst aan de westzijde<br> | | | M | De houten gootlijsten zijn op afstand beoordeeld.<br><br>Door de slechte zinken goot is het houten overstek door houtrot aangetast. | |

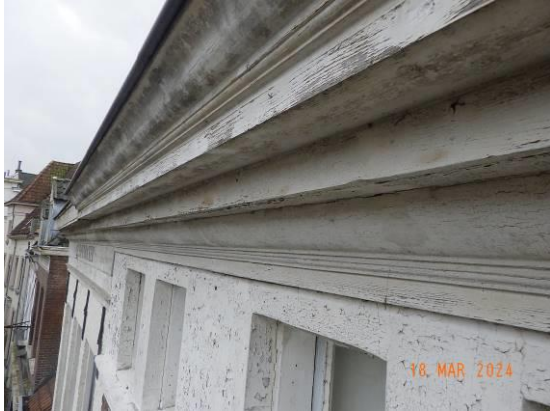
| Rubriek | Kwalificatie* | | | Toelichting | objectnummer 5093<br>Woonhuis |
|---|---|--|---|---|---|
| - overige houten gootlijsten; algemeen<br> | | | R | Door achterstallig schilderwerk is het houtwerk erg verweerd. | |

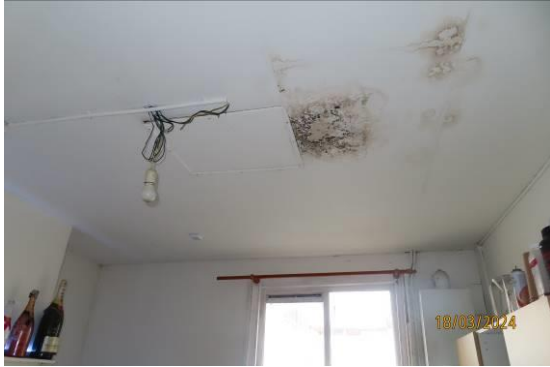
| Rubriek | Kwalificatie* | | | Toelichting | objectnummer 5093<br>Woonhuis |
|---|---|--|---|---|---|
| <b>3. INTERIEUR</b><br><br><u>3.0 Algemeen</u><br>- interieur 13a plaatselijk<br> | | | M | Verspreid in de woning komen (oude) lekkage- en schimmelplekken voor. | |

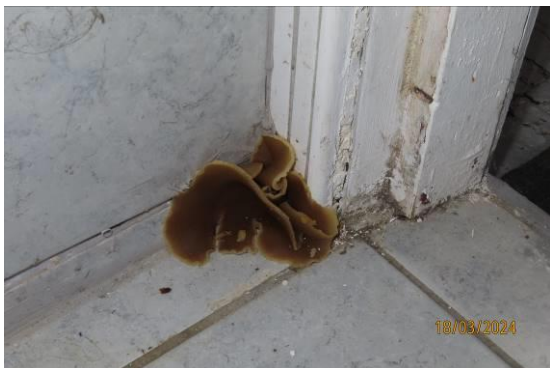
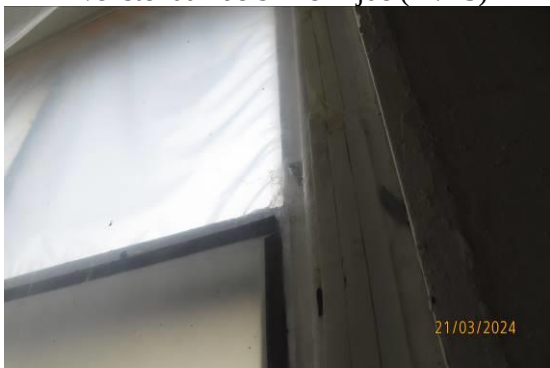
| Rubriek | Kwalificatie* | | | Toelichting | objectnummer 5093<br>Woonhuis |
|---|---|--|---|---|---|
| <p>- venster aan de binnenzijde (nr. 13)</p> <p>- interieur 13 en 13a; algemeen</p> <p><u>3.1 Binnenwanden</u><br/>- algemeen</p> <p><u>3.2 Dragende constructies/vloeren</u><br/>3.2.2 Vloeren<br/>- keukenvloer<br/>- overige vloeren; algemeen</p> | | | | <p>Detailfoto van voorkomende schimmel/zwam in de badkamer.</p> <p>Om tocht en water buiten te houden (door de slechte staat van de ramen) is plastic aangebracht. Hierdoor kan er niet geventileerd worden.</p> <p>Plaatselijk komen ook matige en slechte delen voor. Voor zover bereikbaar en zichtbaar zijn door ons in het constructieve gedeelte van het interieur meerdere gebreken waargenomen (deze opmerkingen/gebreken staan verspreid in het rapport). Het betreft binnenmuurwerk, balklagen, vloeren, trappen en dergelijke. Het gaat hier om een algemene indruk, lopende met de inspectie, dus geen gedetailleerde opname.</p> <p>Zie kelder hierna genoemd. Voor zover te kunnen beoordelen.</p> | |

| | <b><u>rubriek</u></b> | <b><u>technische staat</u></b> | <b><u>termijn</u></b> |
|---|---|---|---|
| - stutten keukenvloer in woning 13 | 3.4 | matig/slecht | 1 jaar |

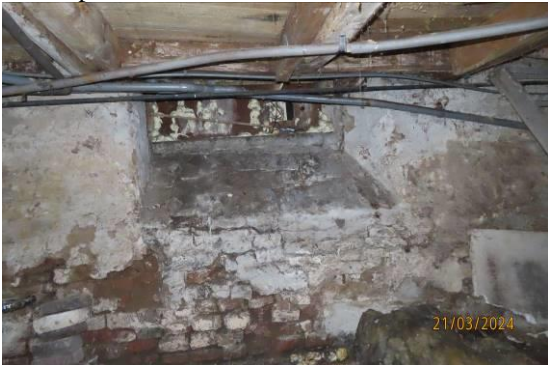
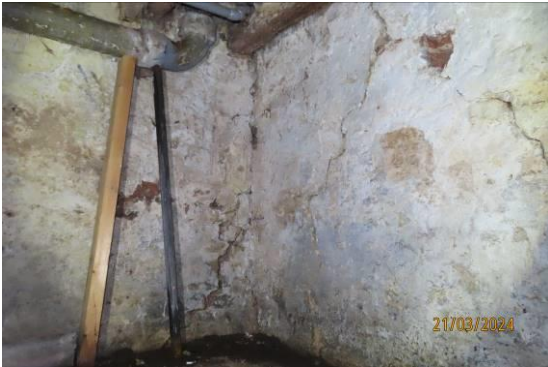
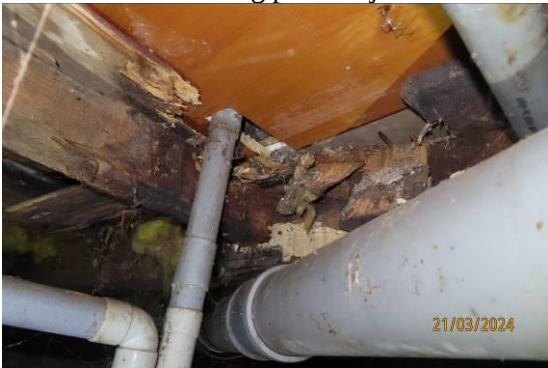
| Rubriek | Kwalificatie* | | | Toelichting | objectnummer 5093<br>Woonhuis |
|---|---|--|--|---|---|
| <b>3.4 Kelders</b><br>Kelder nr. 13<br>- metselwerk baksteen; wanden<br><br>- pleisterwerk<br><br>- muurverf<br>- estriken/bakstenen vloer<br>- kelderkozijnen en ramen<br>- aluminium laddertje<br><br>- ventilatie<br><br>- houten balklaag plaatselijk<br> | | | | Plaatselijk matig. Verspreid komt scheurvorming en delen metselwerk met schade aan de legmortel/baksteen.<br><br>Verspreid is het pleisterwerk beschadigd en/of weggefallen.<br><br><br><br><br><br><br><br><br><br><br>De vloer is beschadigd en verzakt.<br>Het kozijn is met een houten plaat dichtgezet.<br>Het laddertje staat los. Met het gebruik is voorzichtigheid noodzakelijk.<br><br>Aanzicht van leidingen in de kelder die zijn gestut om lekkage te voorkomen.<br>De kelder heeft een vochtig klimaat. Dit komt door onvoldoende ventilatie en lekkage uit het verleden. Het is noodzakelijk om de kelder beter te ventileren en lekkageproblemen goed op te lossen.<br><br><br><br><br>Ter plaatse van het keukenblok zijn de vloerbalken door lekkage van de leidingen van de keuken fors door houtrot aangetast. | |

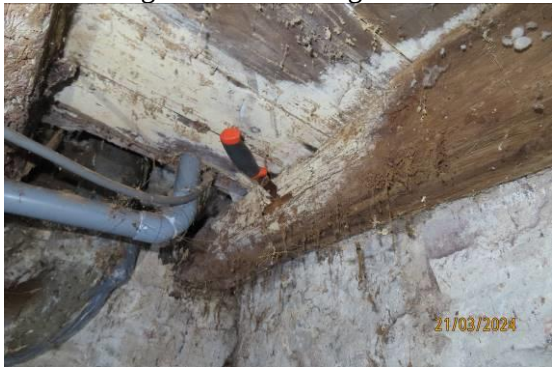
| Rubriek | Kwalificatie* | | | | Toelichting | objectnummer 5093<br>Woonhuis |
|---|---|---|---|---|---|---|
| - overige houten balklaag | | | M | | De vloer geeft met het belopen geen stabiele indruk. Dit wordt veroorzaakt door aantastingen van houtworm en bonte knaagkeveraantastingen. Vermoedelijk zijn de aantastingen actief. | |

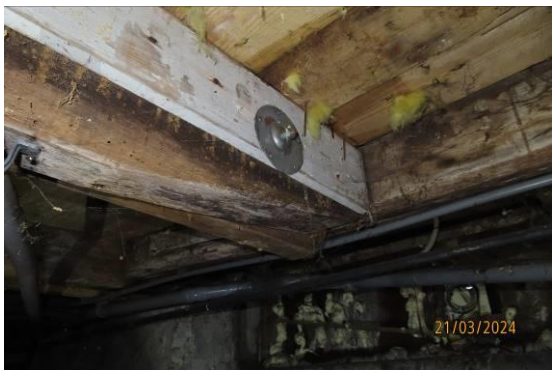
| Rubriek | Kwalificatie* | | | | Toelichting | objectnummer 5093<br>Woonhuis |
|---|---|---|---|---|---|---|
| | | | | | Aanzicht van een in het verleden verstevigde vloerbalk. | |

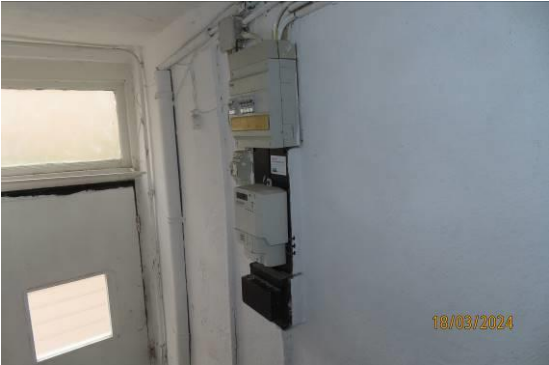
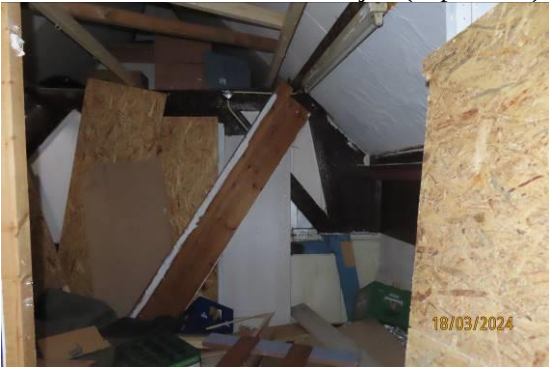
| Rubriek | Kwalificatie* | | | Toelichting | objectnummer 5093<br>Woonhuis |
|---|---|--|---|---|---|
| <p>4.2 <u>Bereikbaarheid en toegankelijkheid</u></p> <ul style="list-style-type: none"> <li>- dakvoet (dakvlakken 34 en 35)</li> <li>- dakvoet overig</li> <li>- hogere delen (dakvlakken)</li> <li>- bereikbaarheid binnenzijde (kapruimte)</li> </ul> <p>4.3 <u>Bestrating/terrein</u></p> <ul style="list-style-type: none"> <li>- algemeen</li> </ul> <p>21-3-2024, G. van de Pol,<br/>MONUMENTENWACHTER</p> | G | | M | <p>Aanzicht van de elektrameter.</p> <p>S Door de steeg en bebouwing niet met een ladder bereikbaar.</p> <p>S In de dakvlakken zijn geen veiligheidsvoorzieningen aanwezig als dakogen of ladderhaken. Gezien de staat van de betengeling kan het dak niet veilig beklommen worden.</p> <p>Door de aanwezigheid van opgeslagen spullen was de kapconstructie maar beperkt te inspecteren.</p> | |
