**INSPECTIERAPPORT 2024**

**objectnummer 5089**

Woonhuis

Barlheze 3/3a, Zutphen

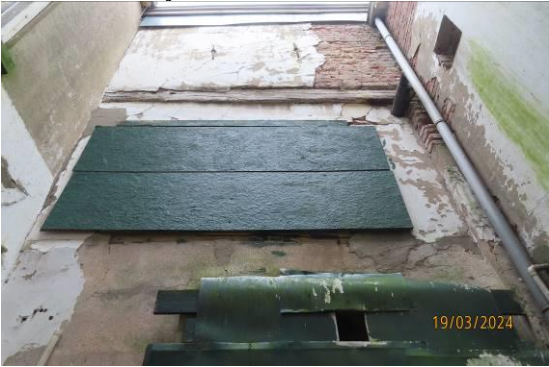
| Rubriek | Kwalificatie* | | | | Toelichting | objectnummer 5089<br>Woonhuis |
|---|---|---|---|--|---|---|
| <u>1.2 Gevels</u><br><u>1.2.1 Baksteen</u><br>- bepleisterd metselwerk aan de<br>noordzijde | | R | | | Op het binnenplaatsje is een klein gedeelte noordgevel<br>zichtbaar.<br>Verspreid komt licht scheurvorming voor.<br>Op termijn is herstel aan het metselwerk noodzakelijk. | |

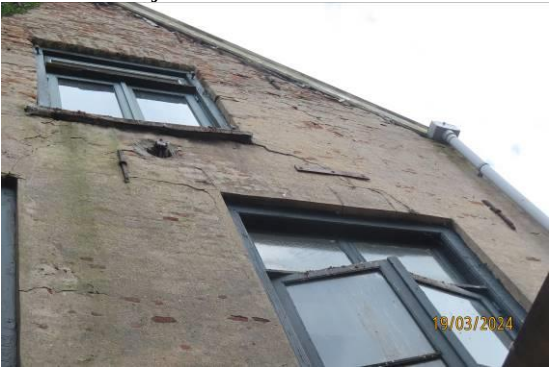
| Rubriek | Kwalificatie* | | | | Toelichting | objectnummer 5089<br>Woonhuis |
|---|---|---|---|--|---|---|
| - bepleisterd metselwerk aan de oostzijde<br>- bepleisterd metselwerk aan de<br>westzijde | G | | M | | Verspreid in de gevel komt scheurvorming voor.<br>Op korte termijn is constructief herstel aan het<br>metselwerk noodzakelijk. | |

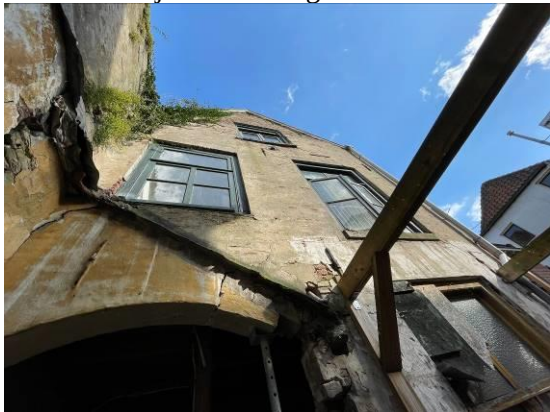
| Rubriek | Kwalificatie* | | | Toelichting | objectnummer 5089<br>Woonhuis |
|---|---|--|---|---|---|
| <p>- bepleisterd metselwerk aan de westzijde onderste gedeelte</p> | | | S | <p>De gevel vertoont scheurvorming. Ondanks dat de gevel is gestut oogt het niet stabiel!<br/>Op korte termijn is constructief herstel aan het metselwerk noodzakelijk!</p> | |

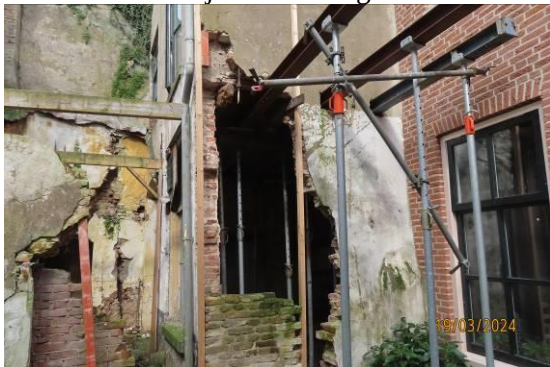
| Rubriek | Kwalificatie* | | | Toelichting | objectnummer 5089<br>Woonhuis |
|---|---|--|---|---|---|
| <p>- bepleisterd metselwerk aan de zuidwestzijde onderste gedeelte</p> | | | S | <p><b>Zeer slecht!</b></p> <p>Van het onderste gedeelte van de gevel zijn delen weg gesloopt.<br/>Het is noodzakelijk dat op korte termijn de achtergevel (westzijde) in combinatie met het metselwerk aan de zuidwestzijde wordt hersteld!<br/>Dit om grotere schade en instortingsgevaar te voorkomen.</p> | |

| | <b><u>rubriek</u></b> | <b><u>technische staat</u></b> | <b><u>termijn</u></b> |
|---|---|---|---|
| - herstel en/of stutten gevel zuid- en westzijde | 1.2.1 | <b>slecht/<br/>instortingsgevaar</b> | <b>korte termijn!</b> |

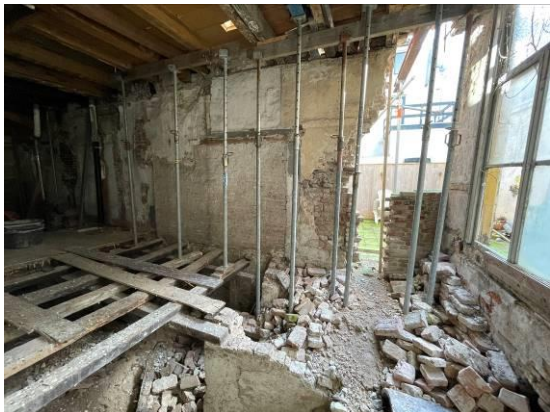
| Rubriek | Kwalificatie* | | | Toelichting | objectnummer 5089<br>Woonhuis |
|---|---|--|---|---|---|
| | | | | <p>De gevel van binnenuit gezien.<br/>Het stempelwerk is ook erg bedenkkelijk! En oogt niet degelijk.<br/>Het is noodzakelijk het stempelwerk te verbeteren.</p> | |

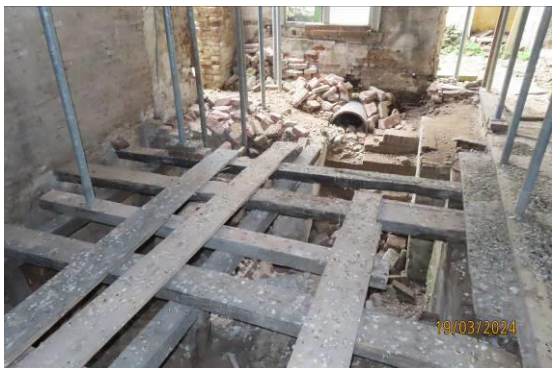
| Rubriek | Kwalificatie* | | | Toelichting | objectnummer 5089<br>Woonhuis |
|---|---|---|--|---|---|
| <p>- onderste gedeelte gevel aan de zuidzijde (Barlheze nr. 5)</p> | | | | S | <p>Detailfoto van het stempelwerk op een matige houten balklaag.</p> <p>Het onderste gedeelte van de gevel is staat los en kan bij het minste of geringste instorten.<br/>Herstel en/of stutten op korte termijn is noodzakelijk.<br/>Zie ook de rapportage van Barlheze nr. 5.</p> |

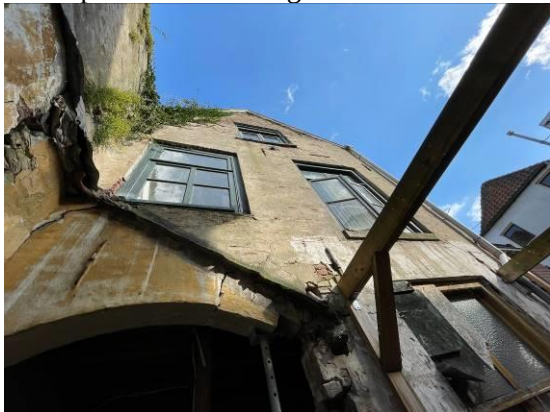
| Rubriek | Kwalificatie* | | | Toelichting | objectnummer 5089<br>Woonhuis |
|---|---|--|---|---|---|
| <p>- pleisterwerk westgevel</p> | | | M | In combinatie met het constructief herstel aan het metselwerk kan ook herstel aan het pleisterwerk uitgevoerd worden. | |

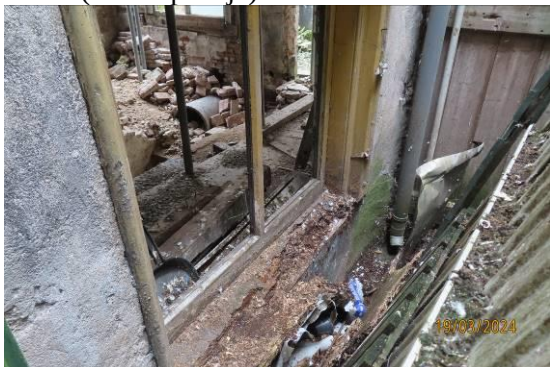
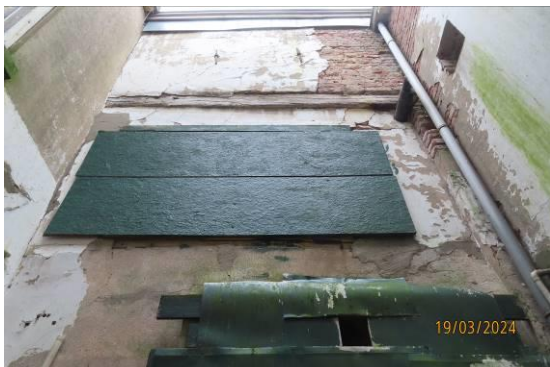
| Rubriek | Kwalificatie* | | | Toelichting | objectnummer 5089<br>Woonhuis |
|---|---|--|---|---|---|
| <p><u>1.4 Vensters</u></p> <p><u>1.4.2 Hout</u></p> <p>- houten kozijnen in de noordgevel (binnenplaatje)</p> | | | M | <p>Voor zover te kunnen beoordelen.<br/>De kozijnen vertonen houtrot en/of zijn met houten platen dichtgezet.</p> <p>Aanzicht van een gedeelte gevel (noordzijde) ter plaatse van het binnenplaatsje.</p> | |

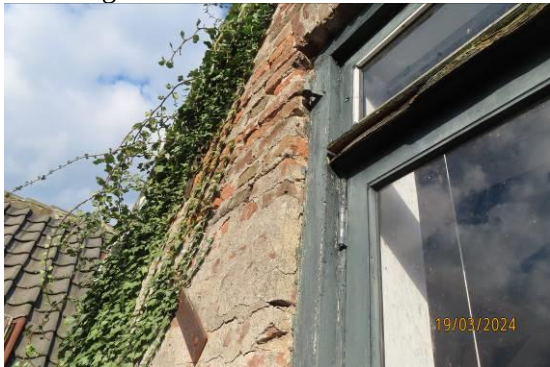
| Rubriek | Kwalificatie* | | | Toelichting | objectnummer 5089<br>Woonhuis |
|---|---|---|---|---|---|
| - overige houten kozijnen met ramen;<br>algemeen<br> | R | | | Plaatselijk komen ook matige delen voor.<br>Verspreid vertonen de kozijnen en ramen in meer en mindere mate houtrot. | |

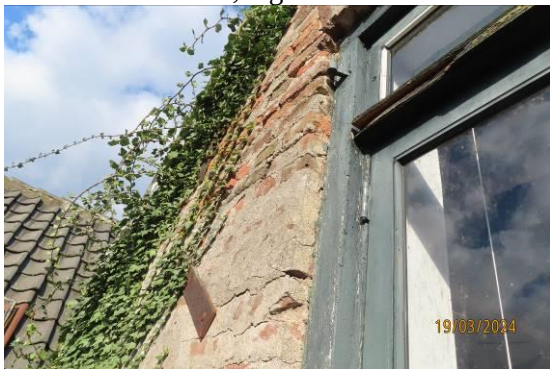
| Rubriek | Kwalificatie* | | | Toelichting | objectnummer 5089<br>Woonhuis |
|---|---|---|---|---|---|
| <u>1.7 Glas/schilderwerk</u><br><u>1.7.1 Beglazing</u><br>- stopverfzomen en glaslatten<br>- vensterglas; noordgevel<br>- overig vensterglas; algemeen<br><u>1.7.2 Schilderwerk</u><br>Buitenschilderwerk<br>- schilderwerk; algemeen<br> | G | R | S | Het glas is grotendeels verdwenen. | |

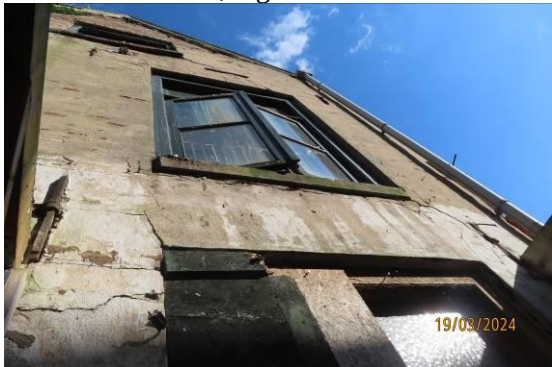
| Rubriek | Kwalificatie* | | | Toelichting | objectnummer 5089<br>Woonhuis |
|---|---|--|---|---|---|
| <u>1.8 Diversen</u><br>- muurankers; algemeen<br> | R | | | Voor zover vanaf de buitenkant te kunnen beoordelen.<br>De muurankers zijn wel door roest aangetast.<br>Daarnaast is de bevestiging aan het houtwerk niet te beoordelen.<br>In combinatie met herstel aan het metselwerk rekening houden met herstelwerkzaamheden aan de muurankers. | |

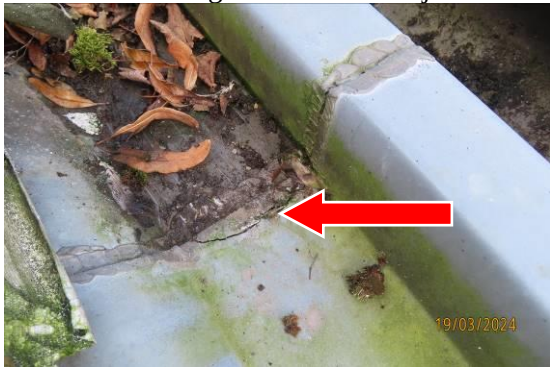
| Rubriek | Kwalificatie* | | | | Toelichting | objectnummer 5089<br>Woonhuis |
|---|---|---|---|---|---|---|
| <u>2.4 Goten en hemelwaterafvoeren</u><br>2.4.1 <i>Goten</i><br>- zinken bakgoot aan de noordzijde<br>- zinken bakgoot aan de zuidzijde<br> | | R | | M | Het zink vertoont corrosie en is plaatselijk gescheurd. Om verder verval/lekkage te voorkomen is direct (nood)herstel noodzakelijk. | |

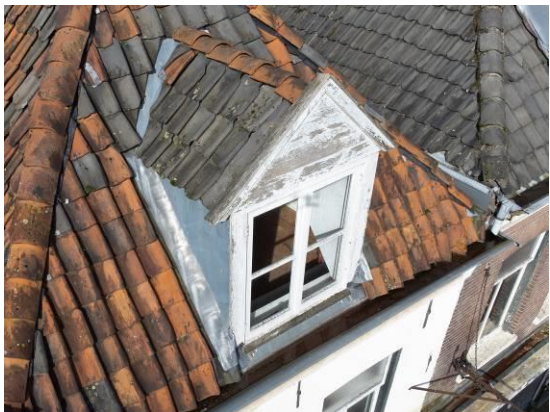
| Rubriek | Kwalificatie* | | | | Toelichting | objectnummer 5089<br>Woonhuis |
|---|---|---|---|---|---|---|
| <u>2.5 Dakopeningen</u><br>2.5.1 <i>Dakkapellen</i><br>Dakkapel aan de westzijde<br>- houten kozijn met raam en overige houten onderdelen<br> | | | | | Door achterstallig schilderwerk komt verweerd houtwerk voor. | |

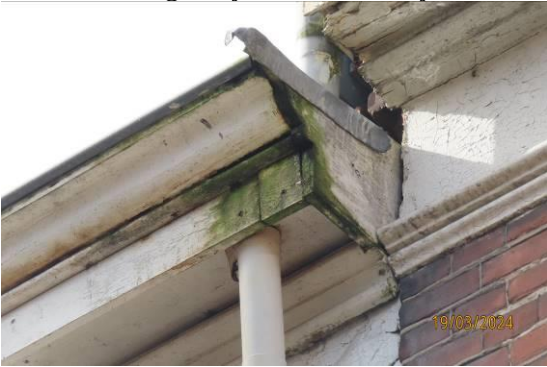
| Rubriek | Kwalificatie* | | | Toelichting | objectnummer 5089<br>Woonhuis |
|---|---|---|---|---|---|
| <p>2.7 Gootlijsten/balustraden</p> <p>- houten gootlijst aan de oostzijde</p> | | | R | Aan de rechterzijde vertoont de gootlijst houtrot. | |

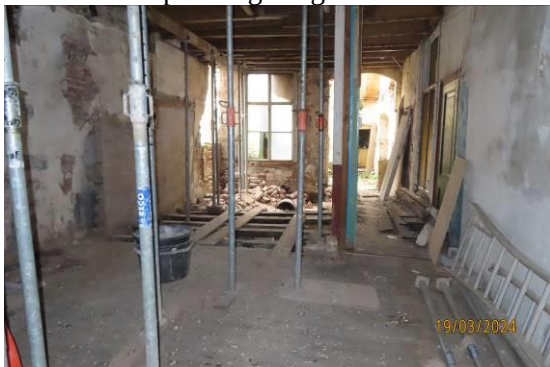
| Rubriek | Kwalificatie* | | | Toelichting | objectnummer 5089<br>Woonhuis |
|---|---|---|---|---|---|
| <u>3.2 Dragende constructies/vloeren</u><br><u>3.2.2 Vloeren</u><br>- vloer op de begane grond | | M | | Delen van de vloer liggen open. Met het stempelen rekening houden dan de vloer niet overal in goede staat is. Hierdoor zal het noodzakelijk zijn om onder de stempels extra onderslagen aan te laten brengen. | |

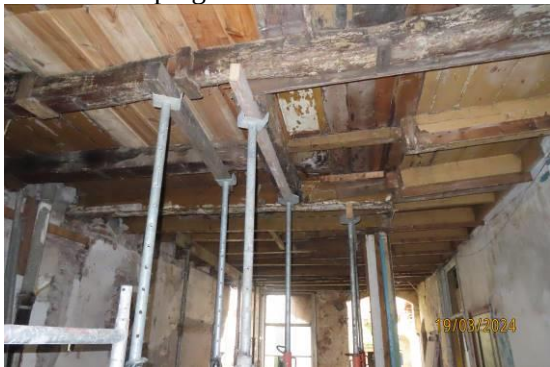
| Rubriek | Kwalificatie* | | | Toelichting | objectnummer 5089<br>Woonhuis |
|---|---|---|---|---|---|
| - vloerbalken met vloerdelen 1 <sup>e</sup> verdieping | | | S | Door het verwijderen van draagmuren zweven meerdere vloerbalken. Verspreid zijn de vloerbalken minimaal opgevangen met stempels. Tevens komt plaatselijk houtrot aan de balkkoppen voor. Op korte termijn is het noodzakelijk de vloer extra te stutten met extra stempels. In de huidige situatie is het gevaarlijk om over de vloer te lopen! | |

| | <b><u>rubriek</u></b> | <b><u>technische staat</u></b> | <b><u>termijn</u></b> |
|---|---|---|---|
| - vloeren plaatselijk stutten | 2.1.1 | slecht | korte termijn |

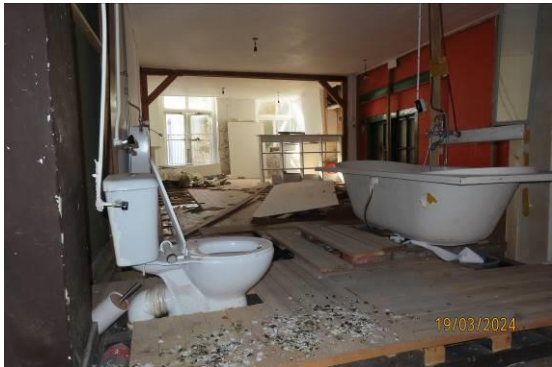
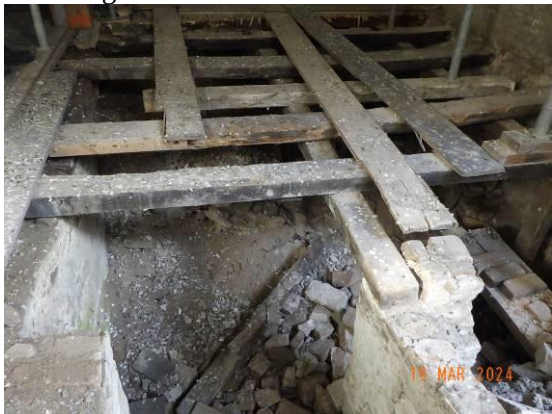
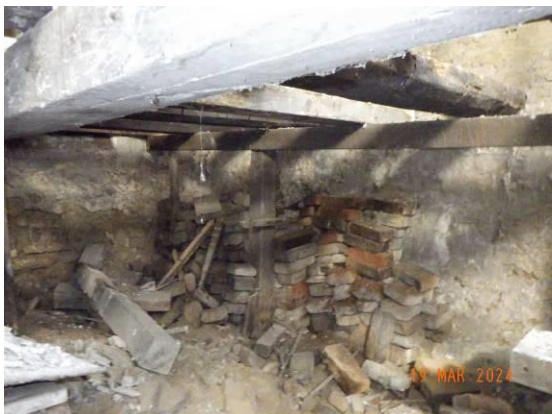
| Rubriek | Kwalificatie* | | | Toelichting | objectnummer 5089<br>Woonhuis |
|---|---|---|---|---|---|
| <p>- overige houten vloeren</p> <p>3.4 Kelders<br/>kelder aan de westzijde<br/>- algemeen</p> <p>kelder aan de oostzijde<br/>- metselwerk baksteen; wanden en tongewelf<br/>- pleisterwerk<br/>- muurverf<br/>- estriken vloer<br/>- naaldhouten keldertrap</p> | R | | | <p>De vloer van bovenaf gezien. De vloer is op afstand beoordeeld.</p> <p>Voor zover te kunnen beoordelen.</p> <p>S<br/>De kelder is ingestort/ligt vol met puin.</p> <p>Aanzicht van een klein gedeelte van de kelder.</p> | |

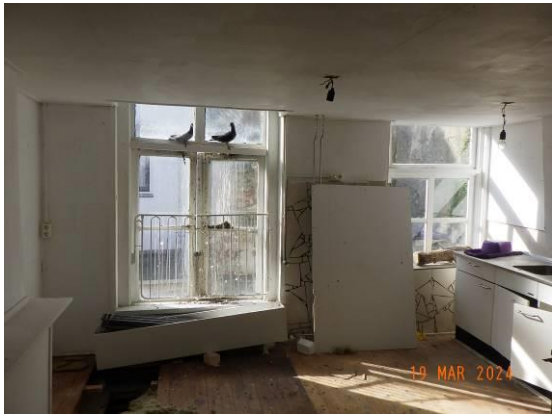
| Rubriek | Kwali-<br>ficatie* | | | | Toelichting | objectnummer 5089<br>Woonhuis |
|---|---|--|--|--|---|---|
| <p><u>4.6 Vogels en vleermuizen</u><br/>- duivenoverlast</p> <p>22-2-2024, G. van de Pol,<br/>MONUMENTENWACHTER</p> | | | | | <p>In het gebouw kwamen duiven voor.<br/>Hierdoor kwam ook vervuiling voor.<br/>Om verder verval van het gebouw te voorkomen is het noodzakelijk ervoor te zorgen dat er geen duiven meer in het gebouw kunnen komen.</p> | |

| | <b><u>rubriek</u></b> | <b><u>technische staat</u></b> | <b><u>termijn</u></b> |
|---|---|---|---|
| - duiven uit het gebouw verdrijven | diverse | vervuiling | korte termijn |
