**INSPECTIERAPPORT 2024**

**objectnummer 5093**

Woonhuis

Barlheze 13+13a, Zutphen

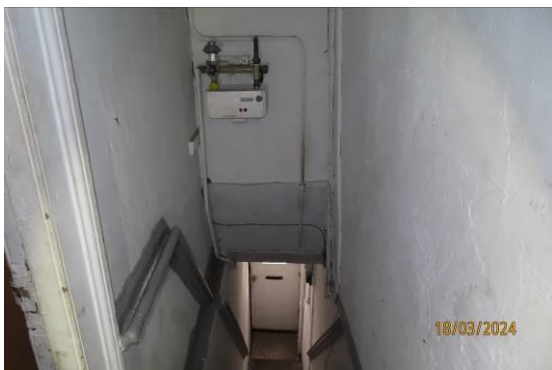
| Rubriek | Kwalificatie* | | | | Toelichting | objectnummer 5093<br>Woonhuis |
|---|---|---|---|---|---|---|
| - technische installaties; algemeen | - | - | - | - | Controle op de werking van de zich in of op een gebouw bevindende installaties valt buiten de inspectie van de Monumentenwacht. Aanzicht van de gasmeter. | |
