**INSPECTIERAPPORT 2024**

**objectnummer 5089**

Woonhuis

Barlheze 3/3a, Zutphen

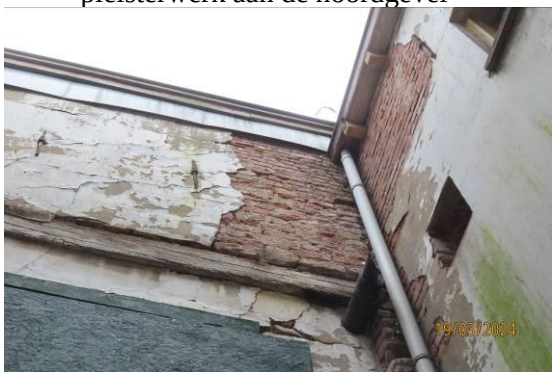
| Rubriek | Kwalificatie* | | | Toelichting | objectnummer 5089<br>Woonhuis |
|---|---|---|--|---|---|
| <p>- pleisterwerk aan de oostgevel<br/>- muurverf op de oostgevel</p> | G | G | | | |

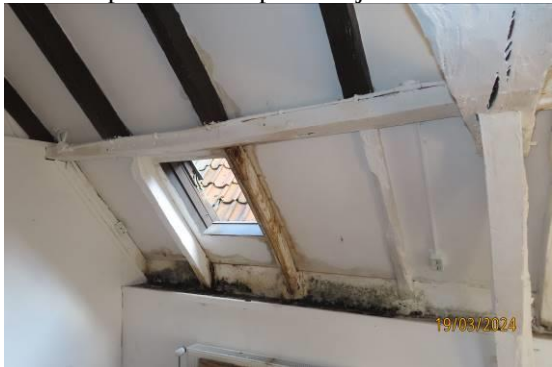
| Rubriek | Kwalificatie* | | | Toelichting | objectnummer 5089<br>Woonhuis |
|---|---|--|---|---|---|
| - houten leklijst afgedekt met zink<br>incl. muurllood aan de oostzijde<br><br><b>2. DAKEN</b><br><br><u>2.1 Kapconstructies</u><br><u>2.1.1 Hout</u><br>- kapconstructie plaatselijk<br> | R | | | | |

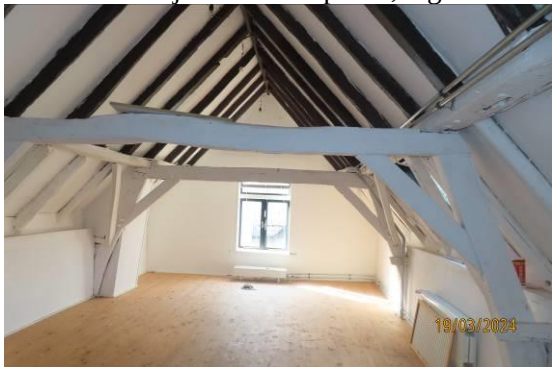
| Rubriek | Kwalificatie* | | | Toelichting | objectnummer 5089<br>Woonhuis |
|---|---|--|---|---|---|
| - overige houten kapconstructie<br>dekbalkjukken met sporen; algemeen<br> | G | | M | | |

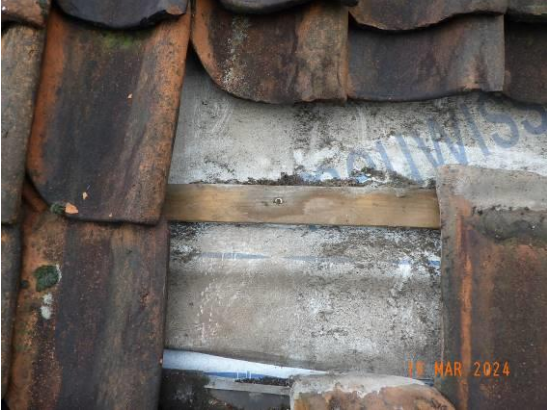
| Rubriek | Kwalificatie* | | | Toelichting | objectnummer 5089<br>Woonhuis |
|---|---|---|---|---|---|
| <br>- dakpannen; algemeen | G | | | | |

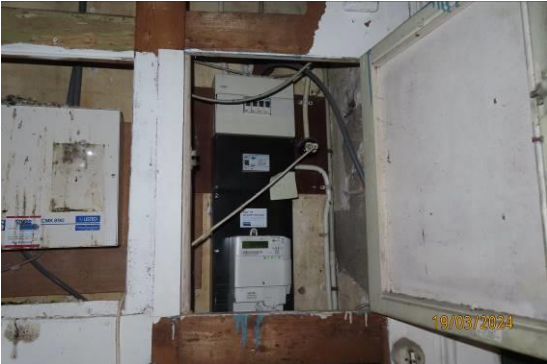
| Rubriek | Kwalificatie* | | | | Toelichting | objectnummer 5089<br>Woonhuis |
|---|---|---|---|---|---|---|
| <u>4.1 Technische installaties</u><br><u>4.1.1 Algemeen</u><br>- technische installaties; algemeen | - | - | - | - | Controle op de werking van de zich in of op een gebouw bevindende installaties valt buiten de inspectie van de Monumentenwacht.<br>Aanzicht van de elektrameter. | |

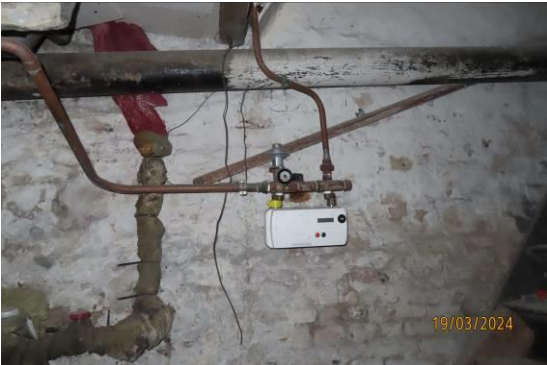
| Rubriek | Kwalificatie* | | | | Toelichting | objectnummer 5089<br>Woonhuis |
|---|---|---|---|---|---|---|
| | | | | | Aanzicht van de gasmeter. | |
